Cristóbal Trabalón Carricondo,
Experto en mantenimiento legal

LA NOCHE MÁS LARGA EN BHOPAL

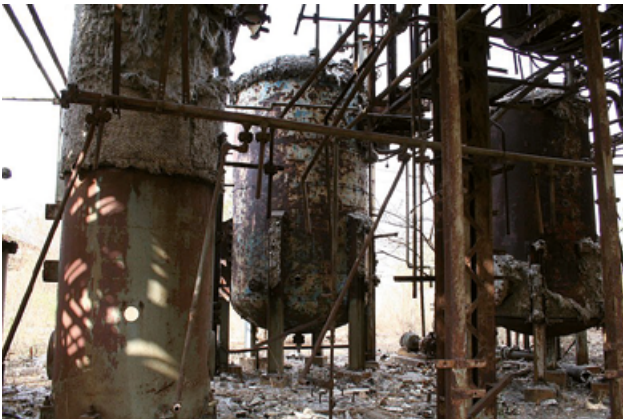
Imagen: Estado actual de los tanques de MIC. Autor Luca Frediani. Creative Commons.

El acero inoxidable del depósito 610 era muy resistente y aguantó las fortísimas presiones que se estaban produciendo, pero finalmente los gases formados por el líquido vaporizado junto a otros nuevos creados por las reacciones químicas, tales como fosgeno, monometilamina y ácido cianhídrico (cianuro) encontraron salida y se liberaron a través de la válvula de seguridad que los elevó a 33 metros mediante la torre de venteo, allí se debían haber encontrado con una última barrera de seguridad: la antorcha de la torre de quemado de gases, pero por mucho que el operario intento accionarla, no hubo respuesta: faltaban varios metros de tubería porque habían sido retirados por su elevado nivel de corrosión, por lo que se estaba a la espera de repuestos, los gases ya tenían campo libre para arrasarlo todo ser viviente que encontrasen a su paso.
