Cristóbal Trabalón Carricondo,
Experto en mantenimiento legal

NOTRE-DAME DE PARIS: LE MONDE ENTIER PLEURE

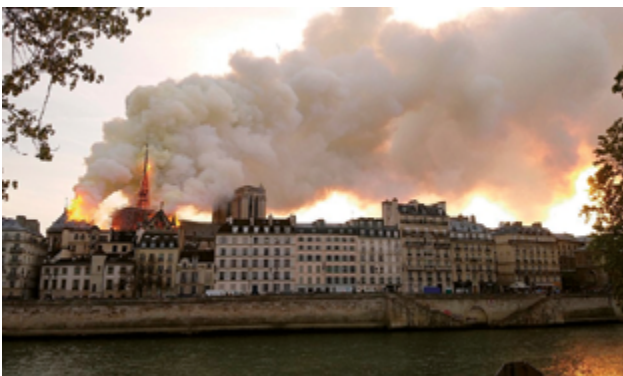
*Notre-Dame de Paris 15 de abril de 2019,
Imagen autorizada por Wikimedia Creative Commons*

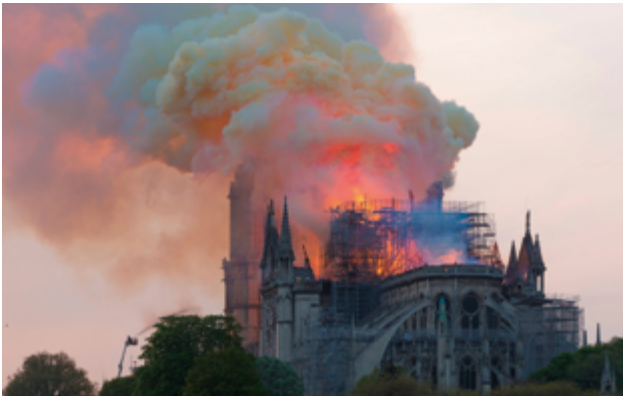
Notre-Dame de Paris, 15 abril 2019, visto desde ayuntamiento. Creative Commons.
